Betriebs-Info

Informationen für das Betriebspersonal von Abwasseranlagen

Inhalt Januar 2023

Sanierung eines Nachklärbeckens – es gibt aber nur eins

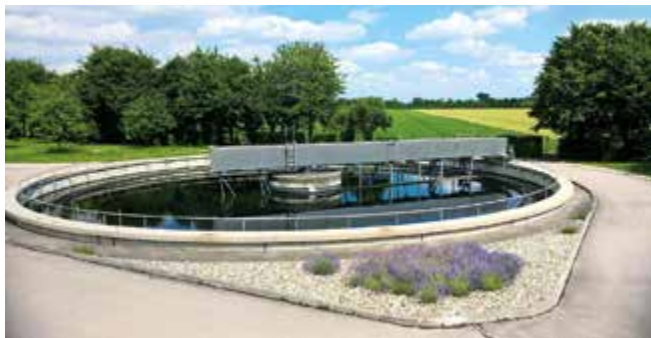
Abb. 1: Schaut doch eigentlich ganz gut aus das Nachklärbecken – doch der Schein trügt

Aufgrund des starken Wachstums in der Gemeinde Hallbergmoos, nördlich von München, wurde 2014 eine Erweiterung der Kläranlage auf 20 000 EW geplant. In diesem Zusammenhang sollten auch Anlagenteile wie Bauwerke und Maschinen, soweit sie stark abgenutzt waren, grundlegend saniert werden. Die Kläranlage wurde 1991 als aerobe Schlammstabilisierungsanlage errichtet. Es war uns klar, dass nach 23 Jahren Betrieb auch beim Nachklärbecken (Abbildung 1) eine grundlegende Sanierung ansteht. Das klingt eigentlich ganz selbstverständlich und wäre auch bestimmt keine besonders erwähnenswerte Aktion. Doch es gibt nur ein Nachklärbecken! Da wird dann schon ein Problem daraus.

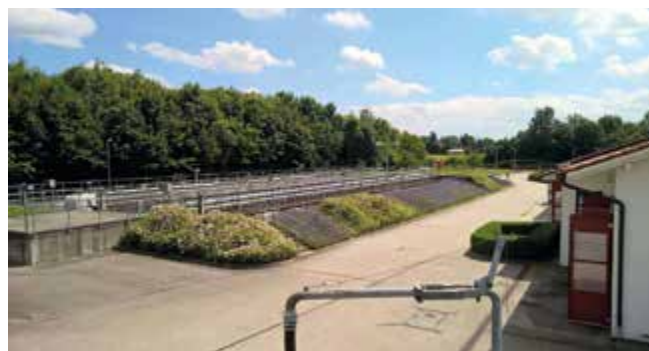
Abb. 2: Drei parallel laufende Belebungsbecken

Drei Parallelbecken je 1500 m³ mit aerober Schlammstabilisation (Abbildung 2), ein Bio P- und ein Denitrifikationsbecken mit 1670 m³ standen für die drei Phasen eines SBR-Betriebs (Aufstau-, Absetz- und Auslaufphase) zur Verfügung. Das Aufstauvolumen beträgt ca. 800 m³ (1390 m² × 0,58 m). durchschnittliche Belastung BSB₅ 13 000 EW.

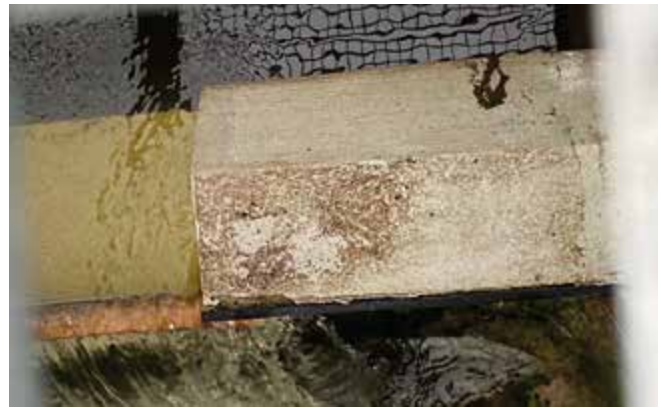
Abb. 3: Bretterwand für den Klarwasserablauf

Als weitere wesentliche Veränderung wurde das Betonnotüberlaufwehr neben dem Nachklärbeckenlauf ausgeschnitten und durch ein „provisorisches Wehr“ mit Brettern ersetzt (Abbildung 3). Das war notwendig, um das mögliche Auf-

Ein weiterer Vorteil des Bretterwehrs war, dass dadurch eine Wasserablaufregulierung möglich wurde. Zwischen den Stau-brettern wurde jeweils ein kleiner Abstand von 2 cm gelassen, damit die Stoßbelastung des Wasserablaufs in der Ablassphase der Becken abgemildert werden konnte.

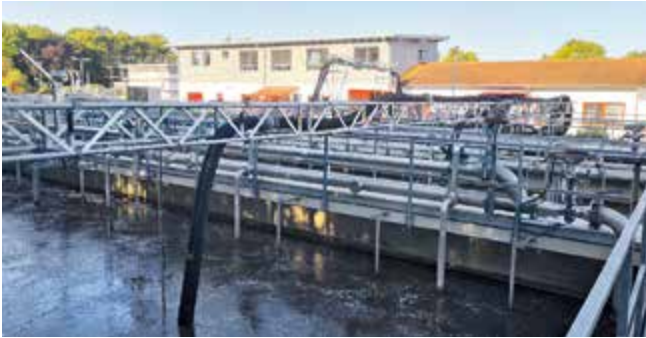
Abb. 4: Die eingehängten Rücklaufschlammumpen in Belebungsbecken 3, dahinter sind die Becken 2 und 1 mit eingehängten Pumpen für den Rücklaufschlammkreislauf zu erkennen.

Jetzt konnte konkret geplant werden, wie der SBR-Betrieb ablaufen soll. Insbesondere ging es dabei darum, wie der Rücklaufschlammkreislauf und Überschussschlammabzug funktionieren sollen. Dazu wurde am Ende eines jeden der drei Belebungsbecken eine Pumpe eingehängt (Abbildung 4).

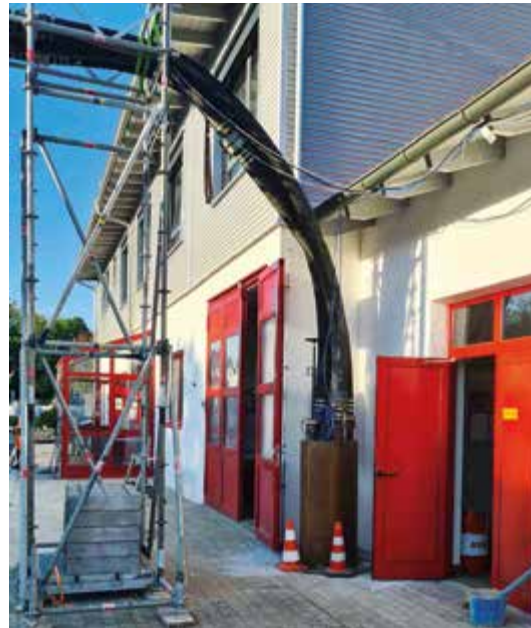
Abb. 5: Der Sammeltrichter für die Rücklaufschlammleitung von den Belebungsbecken über dem Rücklaufschlammtrichter

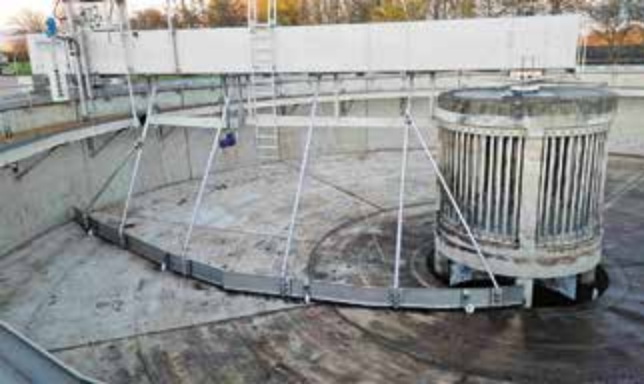
Abb. 6: Das Nachklärbecken kurz vor dem Abschluss der Sanierungsarbeiten

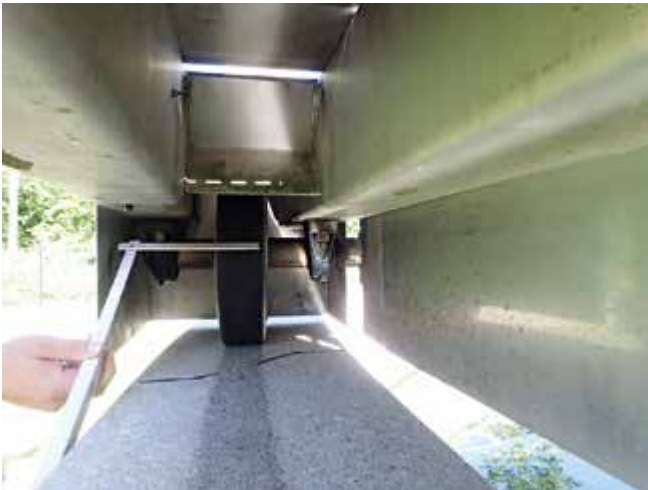
Abb. 1: Rad 70 mm im Mai 2019 – vor der Sanierung

Die Kläranlage Burgkirchen, im östlichen Oberbayern gelegen, wurde 1998 grundlegend erneuert. Zu diesem Zeitpunkt wurde eine Belebungsanlage mit zwei runden Nachklärbecken und einem Innendurchmesser von 20 m sowie Schildräumer mit einer Laufgeschwindigkeit von ca. 2,4 cm/s errichtet. Als Räumlerlaufbahn wurden auf die umlaufende Beckenwand Betonfertigteile mit einer Breite von 0,35 m und einer Einzellänge von etwa 8 m aufgelegt. Die Fertigteile sind an den Drittelpunkten zusätzlich mit der Behälterwand verdübelt. Durch die Temperaturdehnung sind Fugenbreiten zwischen den einzelnen Fertigteilelementen von etwa 10 mm erforderlich. Sowohl das Laufrad als auch das Antriebsrad hatten bei einem Durchmesser von 360 mm eine Laufbreite von 70 mm. Beide Reifen waren unprofiliert (Abbildung 1).

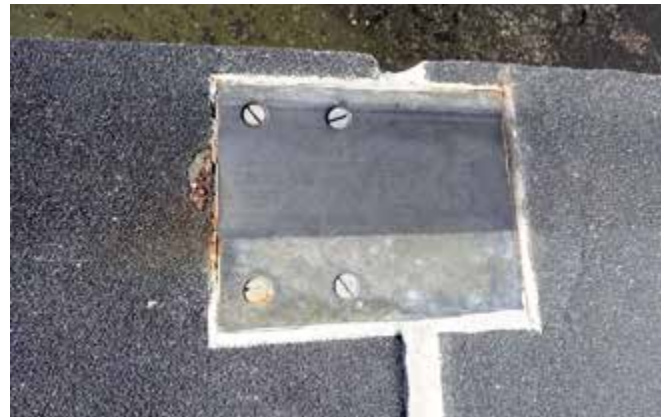
Abb. 2: Laufbahn der Vorklärbecken – fünf Jahre nach der Sanierung

Die 1971 gebauten, geraden Vorklärbecken wurden einige Jahre zuvor bereits durch den Auftrag einer Epoxidharzschicht mit Korneinstreu saniert. Wie zu erwarten, kann damit eine sehr raue Oberfläche erreicht werden. Die Fugen im Beton müssen mit einem Blech überdeckt werden (Abbildung 2). Im Überfahrtsbereich von Betonfugen würde sonst die Radlast zu Abplatzungen der neuen Beschichtung führen.

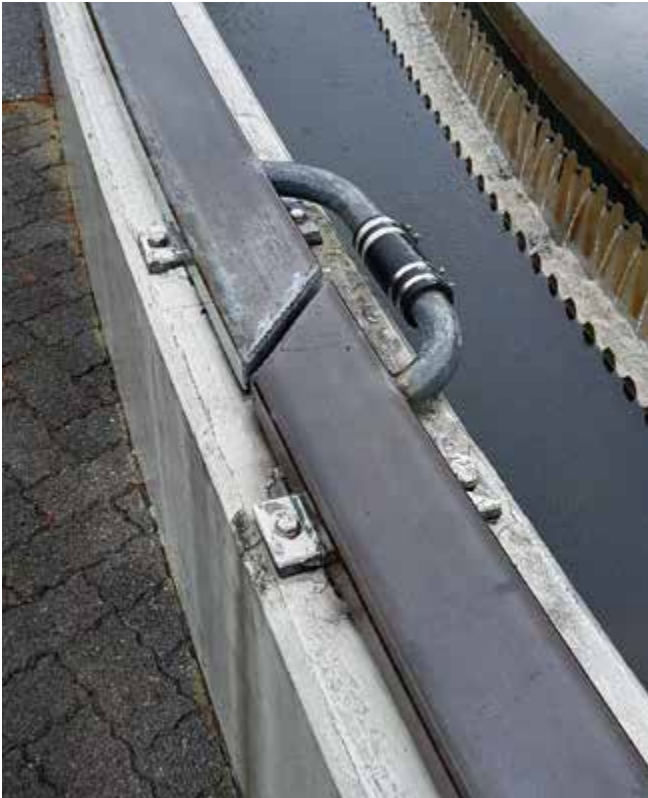
Abb. 3: Laufbahn der Nachklärbecken

Ein sehr pfiffiges Sanierungskonzept wurde zum Beispiel bei der Kläranlage Bludenz realisiert. Auf den Wandbeton wurde ein verzinktes Stahlrohr mit einem rechteckigen Hohlprofil montiert (Abbildung 3). Durch den Innenraum des Hohlrohrs wird bei tiefen Temperaturen gereinigtes Abwasser aus dem Nachklärbecken gepumpt (Abbildung 4).

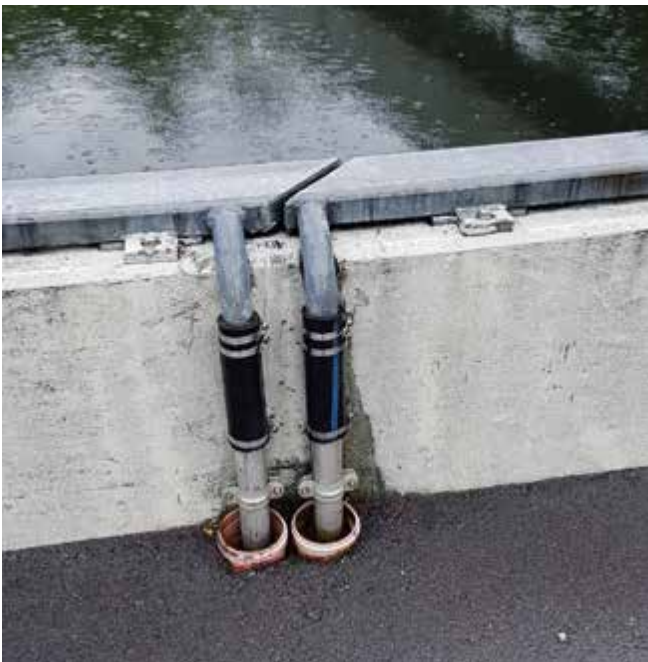
Abb. 4: Wasserzufuhr

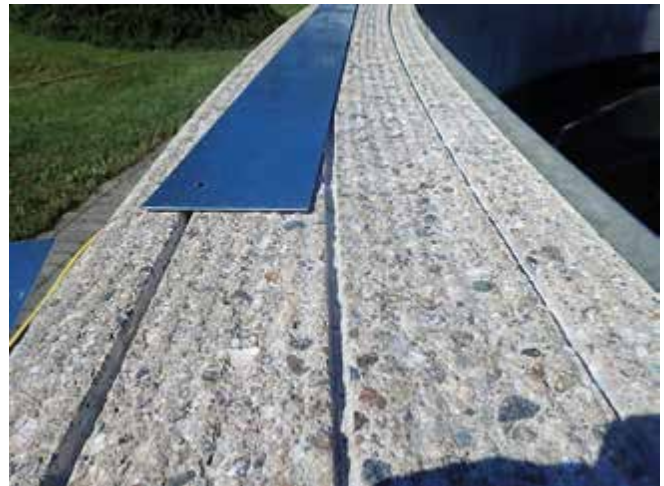
Abb. 5: Fräsen der Nuten für Heizleitungen

Die Sanierung beider Räumlerlaufbahnen erfolgte im Mai 2019 innerhalb von sieben Arbeitstagen (Abbildungen 5 und 6). Die Becken wurden nacheinander saniert. Das jeweilige Becken musste nicht entleert werden. Um zu verhindern, dass beim Bearbeiten der Betonfläche größere Mengen Fräsgut und somit Beton in das Becken fallen und den Gummi des Bodenschilds schädigen, wurde das Fräsgut am Fräser abgesaugt.

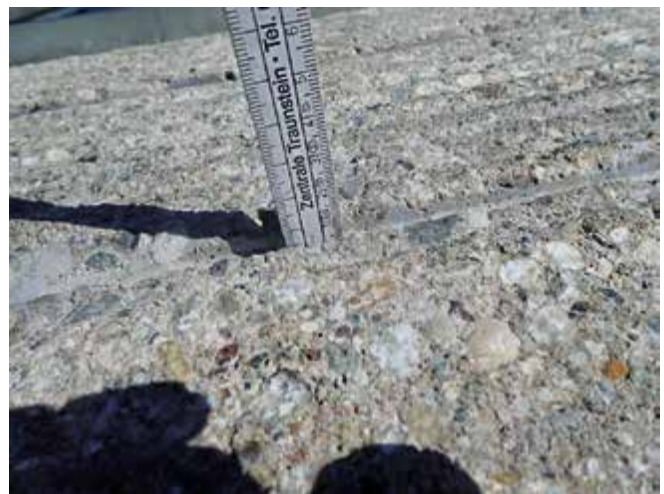
Abb. 6: Nuttiefe Heizleitungen – ca. 10 mm

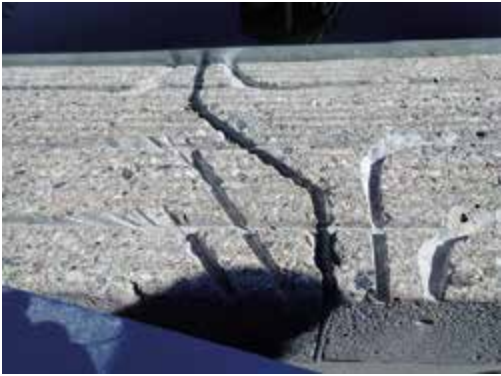
Abb. 7: Austrittspunkt der Heizkabel zum Schaltschrank

Eingebracht wurden drei Heizkabel mit einem Kabelwiderstand von $0,45 \Omega/m$, die getrennt zum Schaltschrank geführt werden (Abbildung 7). Je Becken wird damit bei Einsatz aller drei Heizkabel eine Gesamtleistung von $5,2 \text{ kW}$ bzw. 220 W/m^2 an Wärme eingebracht. Bei einem Schaden in einem der Kabel unter der Laufbahn bleiben zumindest zwei der Kabel noch in Funktion. Die Heizleitungen werden vollständig mit Mörtel umhüllt. Ein späterer Austausch ist also nur noch mit sehr hohem Aufwand möglich.

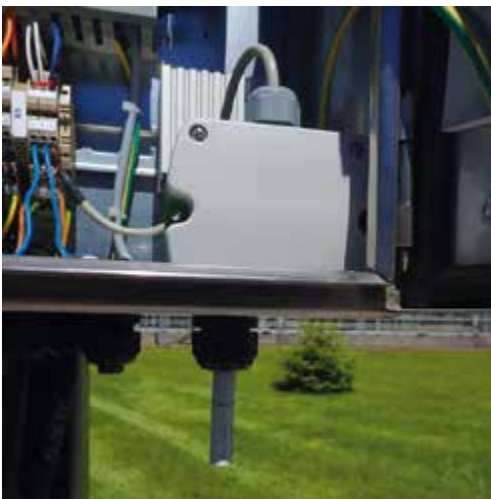
Abb. 8: Feuchtesonde, unten am Schaltschrank

Um die späteren Betriebskosten niedrig zu halten, wird die Heizleitung nur dann in Betrieb genommen, wenn die Temperatur unter 0 °C und gleichzeitig die Luftfeuchte über einem voreingestellten Wert liegt, der mit einer Sonde gemessen wird (Abbildung 8). Über die Messung der Luftfeuchte wird sichergestellt, dass nur dann geheizt wird, wenn es auch schneit.

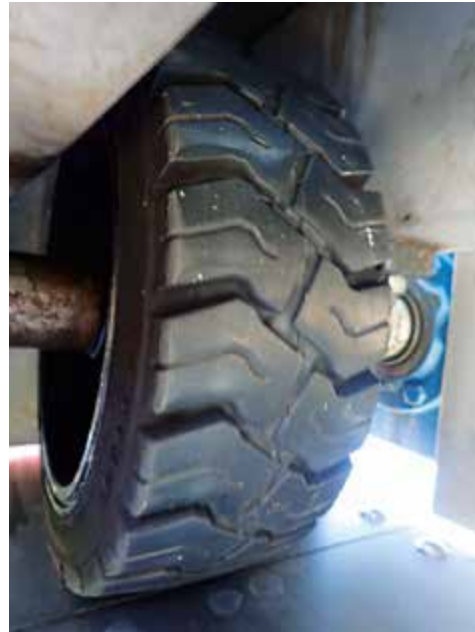
Abb. 9: Neues, breiteres und profiliertes Antriebsrad

Zusätzlich zur Sanierung der Laufbahn wurden auch die Antriebsräder getauscht. Die Radbreite wurde von 70 auf 138 mm erhöht. Der neue Antriebsreifen ist nun profiliert (Abbildung 9).

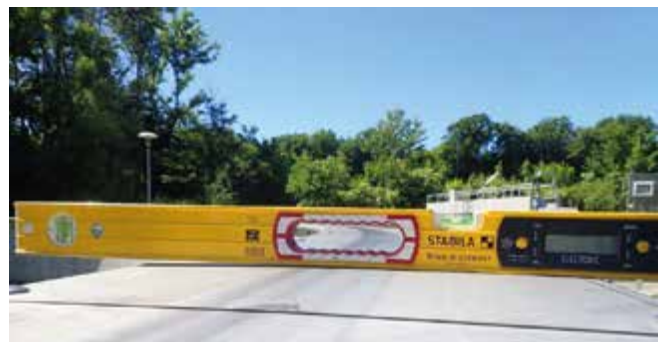
Abb. 10: Quergefälle auf der Metallabdeckung ca. 1 %

Das Quergefälle von ca. 1 % auf der Edelstahl Laufbahn (Abbildung 10) reicht nicht aus, um Wasser selbständig und vollständig abfließen zu lassen. Es verbleibt ein dünner Wasserfilm in einer Stärke von etwa 2 mm auf dem Blech. Dies ist jedoch deutlich weniger als auf der horizontalen und deutlich raueren vorherigen Betonlaufbahn.

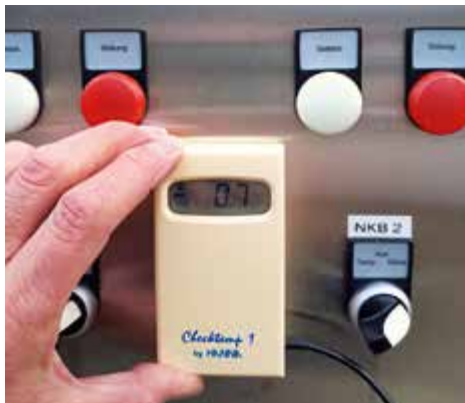
Abb. 11: Lufttemperatur Bereich Sensor

Die Messung der Luftfeuchte und die Kombination des Betriebs der Heizung mit dieser Messung haben sich als vorteilhaft erwiesen. Die Betriebskosten in Form von Strom können damit deutlich reduziert werden. Beim Betrieb der Heizkabel konnte bei einer Außenlufttemperatur von $-1\text{ }^{\circ}\text{C}$ an der Metalllaufbahn eine Oberflächentemperatur von $+3\text{ }^{\circ}\text{C}$ erreicht werden (Abbildung 11).

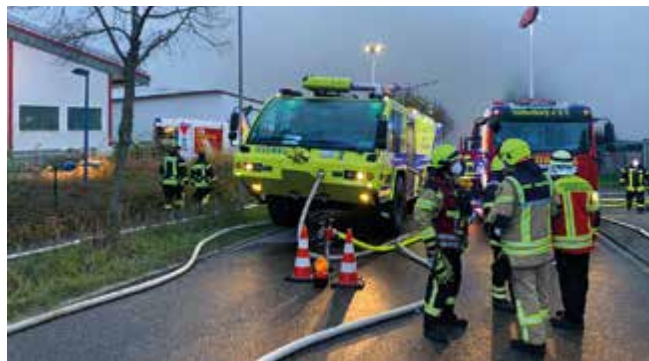
blick, 41 Feuerwehren darunter zwei Flugfeldlöschfahrzeuge der US Army waren gleichzeitig damit beschäftigt, den Großbrand zu bekämpfen und einzudämmen (Abbildung 1).

Abb. 1: Großeinsatz der Feuerwehren

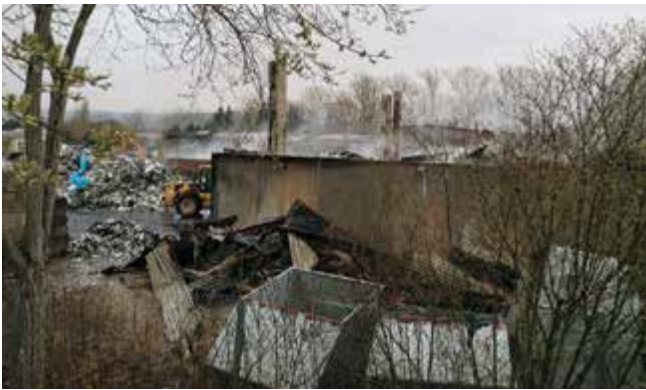
Meine erste Anlaufstelle war die Einsatzleitung. Von dieser ließ ich mich über die momentane Situation in Kenntnis setzen und verschaffte mir dann selbst einen groben Überblick (Abbildung 2). Als verantwortlicher Betriebsleiter der Kläranlage und Gewässerschutzbeauftragter lag mein Fokus primär auf dem Schutz der Gewässer und der abwassertechnischen Behandlungsanlagen unserer Stadt. Doch Letzteres sollte sich mit Andauern des Brandes als schwieriges bis unmögliches Unterfangen erweisen. Aus Erfahrung eines früheren, ähnlichen Brandfalls in Baden-Württemberg wusste ich, dass von dem anfallenden Löschwasser eine erhebliche Gefahr für Gewässer und die Abwasserbehandlungsanlage ausgeht. Und dieses Löschwasser

Abb. 2: Ein Anblick der Verwüstung

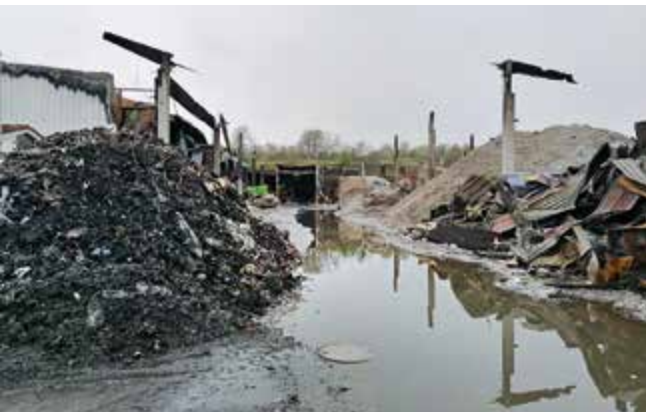
Meine Ansatzpunkte waren es also, den direkten Eintrag des schädlichen Löschwassers (Abbildung 3) in die nahe gelegenen Gewässer Igelsbach und Tauber unter allen Umständen auszuschließen. Natürlich sollte auch möglichst wenig hoch belastetes Löschwasser in das Klärwerk gelangen. Der erste Teil meiner Überlegung konnte durch dementsprechende Maßnahmen bis zum heutigen Tag realisiert werden. Der ökologisch wertvolle und sensible Gewässerkörper Igelsbach sowie der darauffolgende sieben Kilometer lange Gewässerabschnitt der Tauber bis zur Einleitungsstelle Kläranlage wurden in keinerlei Hinsicht durch Löschwassereinträge in Mitleidenschaft gezogen. Die in enger Kooperation mit der Feuerwehr getroffenen und umgesetzten Maßnahmen werden später noch stichpunktartig erläutert.

Abb. 3: Probleme mit dem Löschwasser

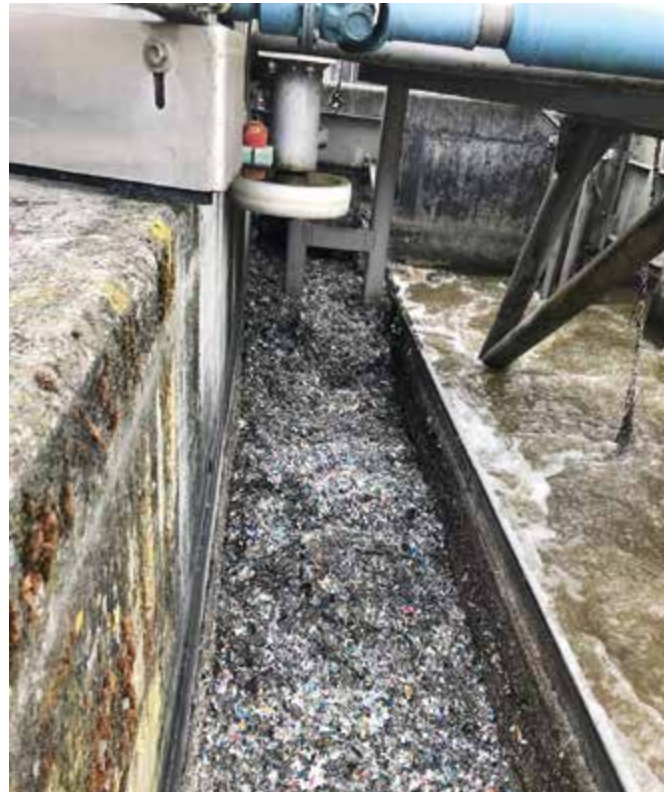
Abb. 4: Auch der Fettfang ist überlastet.

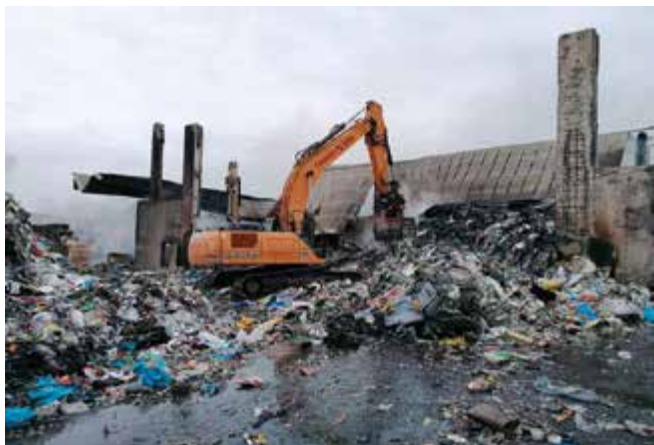
Wie lange dieser Zustand jedoch noch aufrechterhalten werden konnte, hing einzig und allein von dem Fortschritt der Löscharbeiten ab. Diese dauerten mittlerweile den zweiten Tag an. Um Herr der Lage zu werden, hatte man begonnen, die Haufwerke mit schwerem Gerät umzusetzen und einzeln abzulöschen (Abbildung 5). Diese Vorgehensweise war notwendig geworden, da tiefsitzende Glutnester sich immer wieder erneut entzündeten.

Abb. 5: Mit schwerem Gerät wird gelockert.

In Bezug auf die Brandbekämpfung, stellte sich diese Handlungsweise als sehr effektiv heraus, hatte aber den Nachteil, dass weiterhin enorme Mengen kontaminiertes Löschwasser anfielen. Zudem stellte sich bedingt durch das Auflockern ein weiterer nachteiliger Umstand ein: Das abfließende Wasser riss große Mengen geschredderte Kunststoffteilchen mit, die in die Kanalisation eingeschwemmt wurden (Abbildung 6).

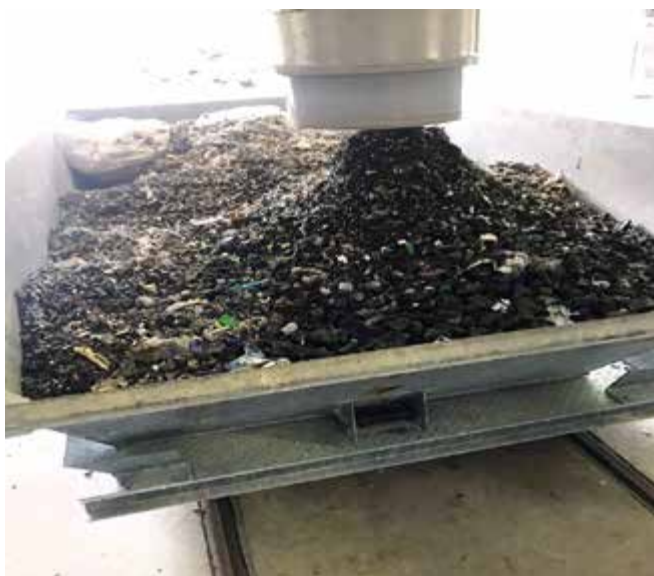
Abb. 6: Rechengut mit geschredderten Kunststoffteilchen

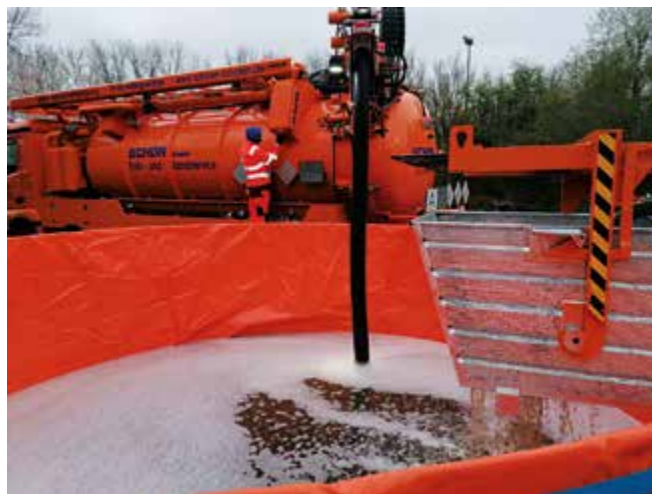
Abb. 7: Die Separieranlage des THW

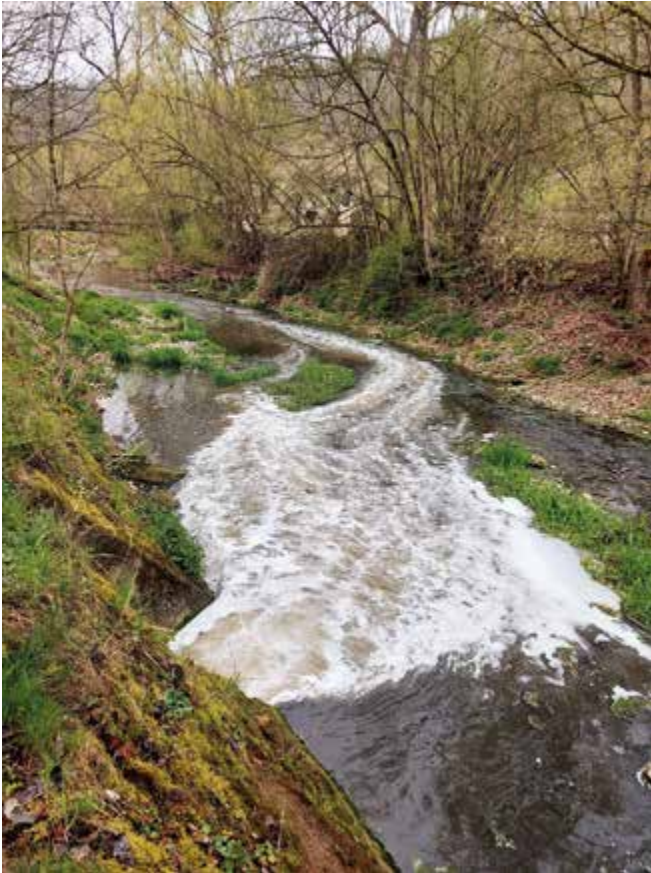
Abb. 8: Schaumbildung an der Einleitungsstelle in die Tauber

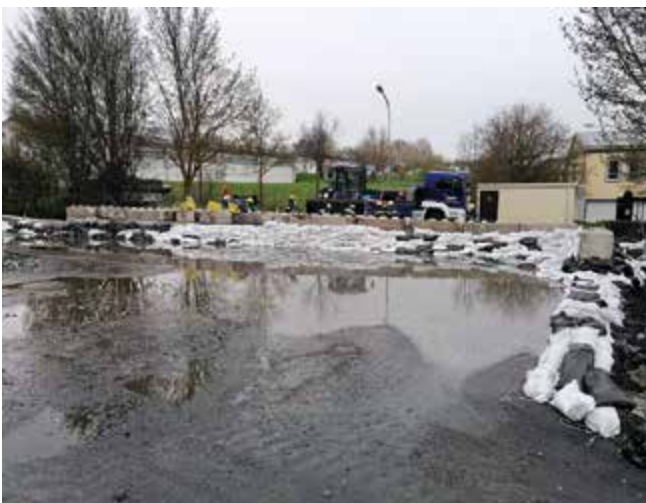
Abb. 9: Sandsäcke und Betonblocksteine als Bollwerk

Betriebsgelände des Entsorgungsfachbetriebs. Mit großem Personaleinsatz seitens des THW und der Freiwilligen Feuerwehren wurden an geeigneten Stellen mit Sandsäcken und Betonblocksteinen Rückhalteräume errichtet (Abbildung 9). Sämtliche vom Betriebsgelände abgehenden Entwässerungsleitungen wurden dauerhaft und sicher mit Absperrscheiben verschlossen. Mit diesen beiden Maßnahmen war nun sichergestellt, dass weder Löschwasser noch Kunststoffpartikel weiterhin Schaden anrichten konnten.

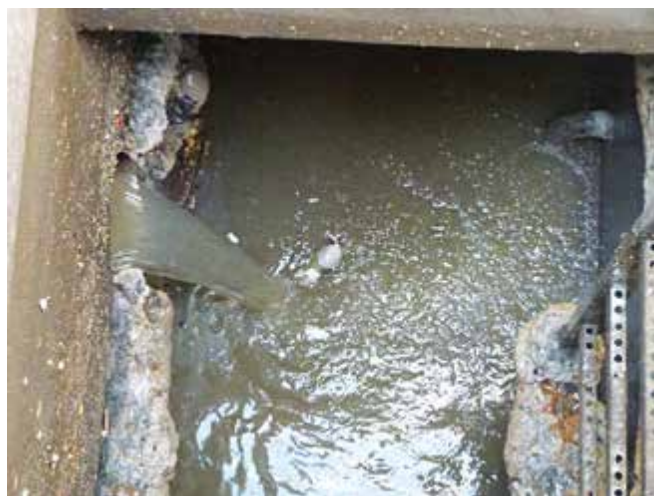
Abb. 1: Einsturz mit Lufteintrag

Der Zulauf in den Pumpensumpf sollte möglichst tangential, ohne Einsturz, erfolgen. Durch einen Einsturz wird Luft in das Abwasser eingetragen (Abbildung 1). Die Förderung des Wasser/Luft-Gemisches stört die Strömungen in der Pumpe und führt zu Störungen und verstärkt die Verstopfungsanfälligkeit.

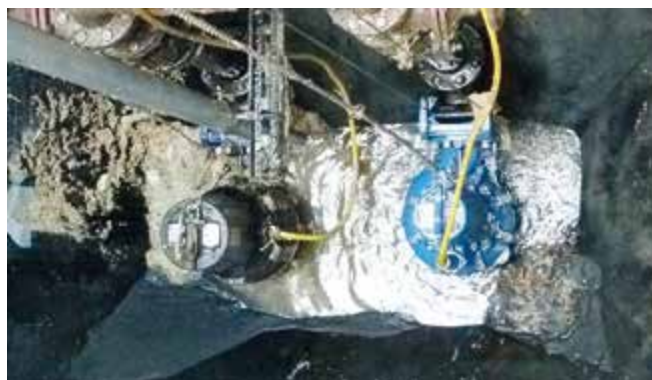
Abb. 2: Pumpensumpf mit Ablagerungen

Der Pumpensumpf muss so gestaltet sein, dass sich keine Ablagerungen und Schwimmschichten bilden können (Abbildung 2). Wenn diese Ansammlungen von der Pumpe angesaugt werden, liegen Störungen auf der Hand.

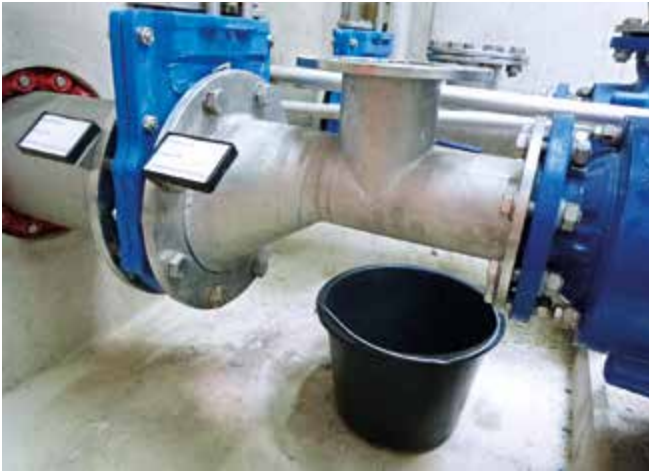
Abb. 3: Saugleitung mit ungünstig gestalteter Putzöffnung

Pumpen benötigen für einen zuverlässigen Betrieb eine möglichst drallfreie Anströmung des Laufrads. In der Abwassertechnik sollten die Fließgeschwindigkeiten in Saugleitungen deshalb im Bereich von ca. 1–2 m/s liegen. Gerade bei drehzahlregulierten Pumpen ist das nicht immer möglich. Wichtig ist dann, dass die Leitung möglichst kurz, strömungsgünstig und möglichst ohne die Strömung störende Einbauten ausgeführt wird.

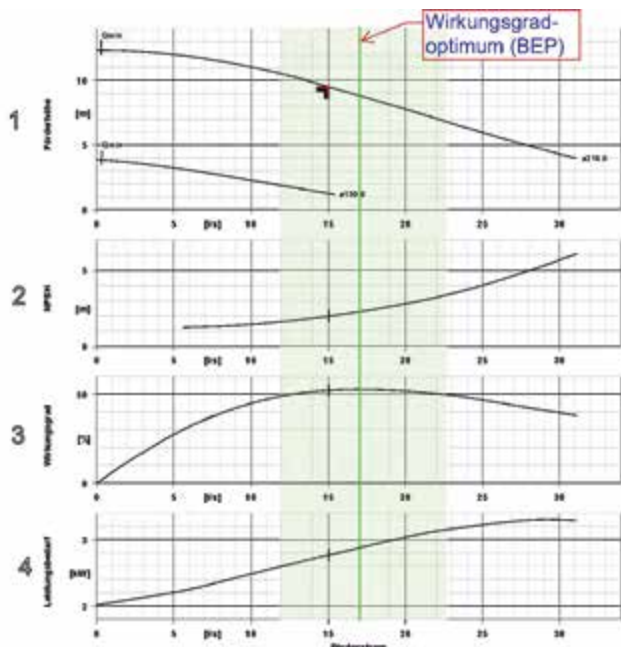
Abb. 4: Pumpenkennlinien mit optimalen Betriebsbereich
 1 Förderhöhe[m], 2 NPSH [m] (Die NPSH-Kurve gibt den erforderlichen Mindestzulaufdruck in Metern an, damit die Pumpe gemäß der QH-Kennlinie fördern kann), 3 Wirkungsgrad [%], 4 Leistungsbedarf [kW]

Die höchste Betriebssicherheit erreicht jede Pumpe im Bereich der optimalen Strömungsverhältnisse in der Hydraulik, also dem Wirkungsgradbestpunkt (BEP grüne Linie in Abbildung 4). Bei der Auswahl von Abwasserpumpen sollte der Hauptbetriebspunkt immer im Bereich von $BEP \times 0,7$ bis $BEP \times 1,3$ liegen (grünes Feld).

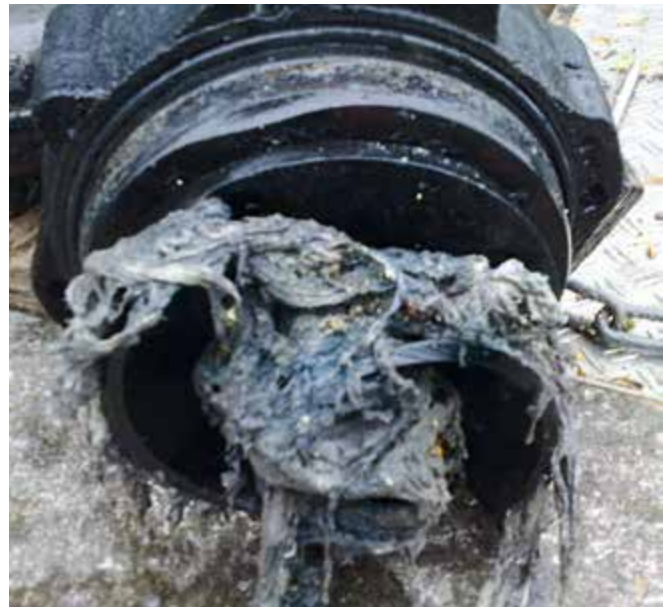
Abb. 5: Offenes Zweikanallaufrad mit Verstopfung im Strömungskanal

Durch wissenschaftliche Untersuchungen hat sich gezeigt, dass ein großer Kugeldurchgang nicht automatisch eine höhere Betriebssicherheit bedeutet. Ein etwas kleinerer Kugeldurchgang mit hohen Strömungsgeschwindigkeiten in der Hydraulik bringt hier oft bessere Ergebnisse. Stark abgedrehte Laufräder neigen erheblich stärker zur Verstopfung als Pumpen mit dem vollen Laufraddurchmesser.

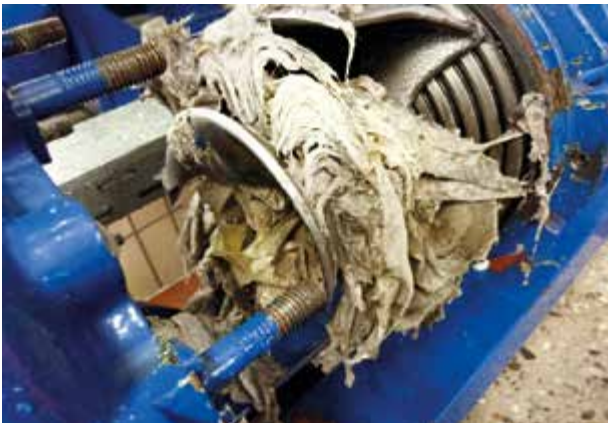
Abb. 6: Pumpe mit Wartungsschlitten

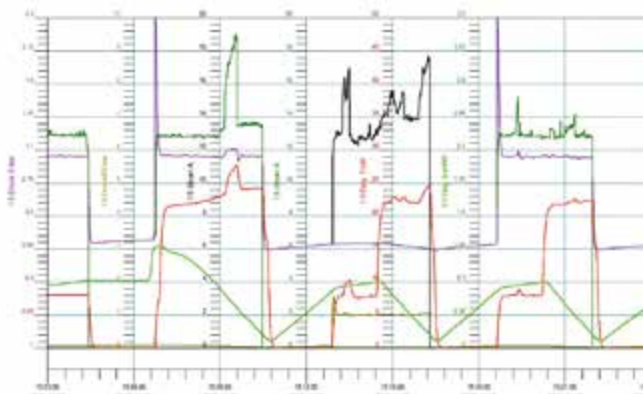
Abb. 7: Aufzeichnung von Daten (Zuschaltung von Trockenwetter- oder Regenwetterpumpen)

Bei Regenereignissen sollten gerade bei einsetzendem Regen (erster Spülstoß) die Pumpen bei Nennleistung laufen. Wenn hier Pumpen am Frequenzumrichter im Teillastbereich laufen, steigt die Verstopfungsgefahr erheblich. Über eine Messung mit Aufzeichnungsraten im Sekundenbereich kann die Entstehung der Störung meistens nachvollzogen werden (Abbildung 7). Anschließend können die richtigen Maßnahmen eingeleitet werden. Oft gelingt das mit der bestehenden Pumpentechnik.

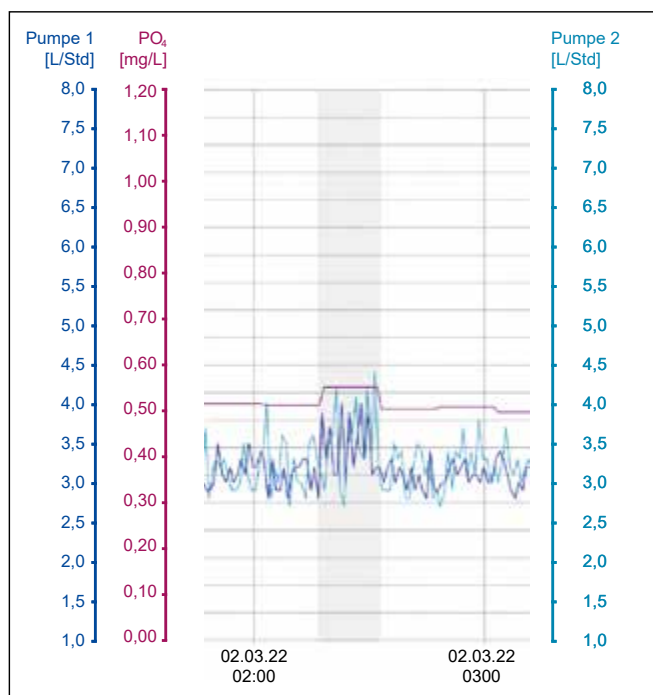
Abb. 2: Die PO₄-Ganglinie

Im Frühjahr 2020 haben wir neben dem Orthophosphat-Analyser Alyza IQ PO₄ auch einen neuen Umformer MIQ/MC3 mit Profibus-Ausgang eingebaut. Die Erweiterung lief problemlos. Wir konnten den Analyzer sehr schnell und einfach an ein 10 m entferntes, bereits existierendes IQ Sensor Net-Modul anschließen. Mit der Inbetriebnahme und der Übermittlung des Messwertes über Profibus an die SPS erfolgte auch die Umstellung auf die heutige dynamische Regelung der Fällmitteldosierung.

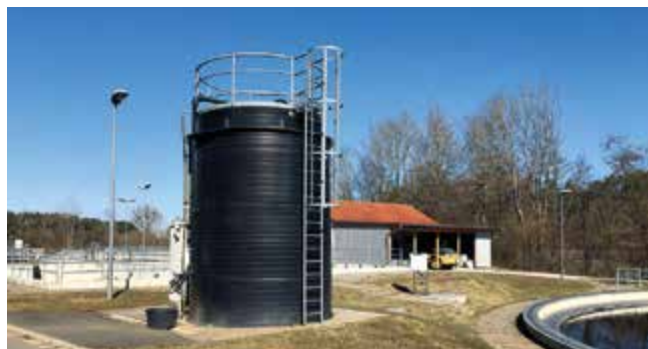
Abb. 3: Fällmitteltank

Die Probenahme des Alyza findet im Zulauf des Nachklärbeckens, ca. 30 m hinter der Dosierstelle, statt (Feed-Backward-Strategie). Bei der Regelung für PO₄-P wurde ein Sollwert von 0,55 mg/l festgelegt, um ausreichend Puffer bei Zulaufspitzen zu haben. Die Dosierung erfolgt jetzt abhängig vom Messwert (15-Minuten-Intervall) gleichmäßig über zwei bereits vor der Nachrüstung installierte Pumpen. Abbildung 2 zeigt sehr anschaulich, wie durch einen höheren Messwert (magenta) beide Pumpen (Hellblau bzw. Dunkelblau) die Fördermenge von etwa 3 auf etwa 4 Liter pro Stunde erhöhen. Aufgrund der Hubmenge der Pumpen wird das minimale Dosiervolumen bei ca. 3 Liter pro Stunde je Pumpe hinterlegt. Das eingestellte maximale Dosiervolumen beträgt 8 Liter pro Stunde. Für die neue Regelung sind die Pumpen zwar etwas zu groß dimensioniert, dafür könnte beim Ausfall einer Pumpe die andere das benötigte Volumen auch allein fördern.

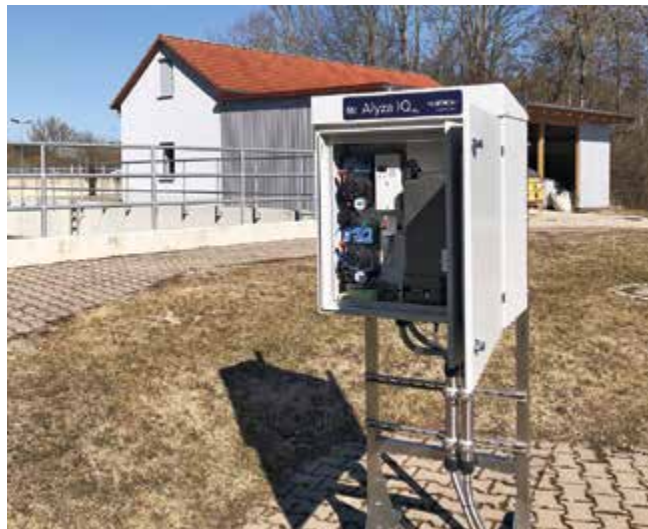
Abb. 4: Der neue Alyza IQ

Die vorgeschriebene Ablaufüberwachung erfolgt nach wie vor durch wöchentliche bzw. monatliche 2-h- und 24-h-Mischproben. Zusätzlich erfolgen seit dem Einbau des Alyza IQ PO₄ wöchentliche photometrische Referenzmessungen (Abbildung 4). Hier wird eine Probe aus dem Überlaufgefäß des Analysators entnommen und mittels eines Küvettentests der PO₄-P-Wert bestimmt. Es erfolgt eine Doppelbestimmung mit anschließender Berechnung des Mittelwerts. Die Ergebnisse sind zufriedenstellend, gegebenenfalls wird am Alyza IQ ein Offset-Wert eingestellt.

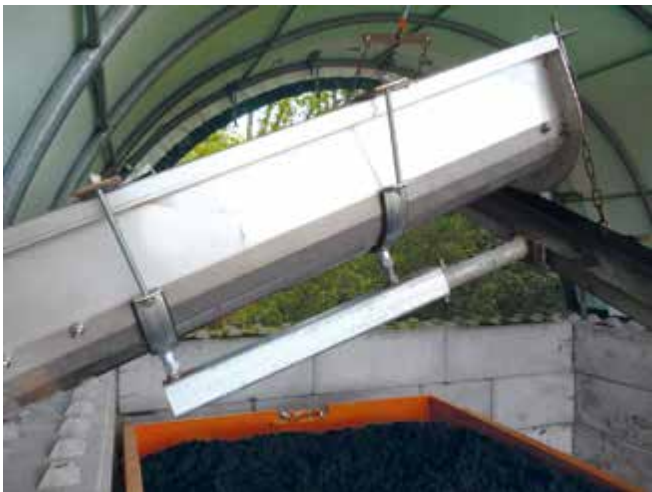
Abb. 1: Verteilerrinne

An dem vorhandenen Schneckenförderer befestigten wir auf der Unterseite ein Rohr. Darin ist quer zur Schnecke eine Rinne aus Edelstahl drehbar gelagert (Abbildung 1).

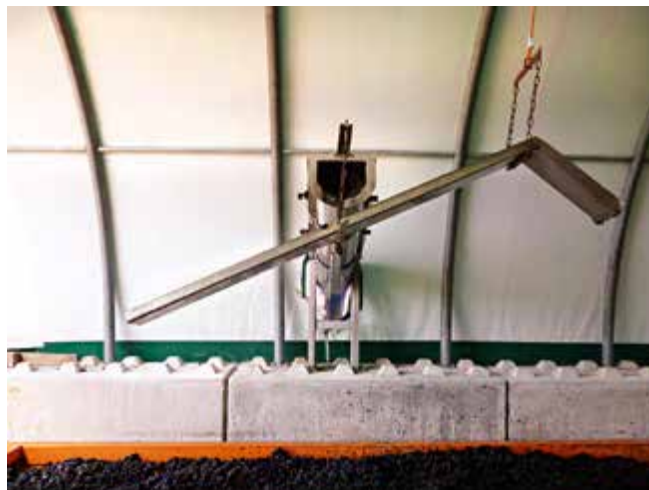
Abb. 2: Befestigung der Rinne am Austragsförderer

Der Schlamm fällt von der Schnecke auf die Rinne und vor dort in den Container. Per Seilzug kann der Anstellwinkel der Rinne beliebig verstellt werden, sodass jeder Bereich im Container befüllt werden kann.

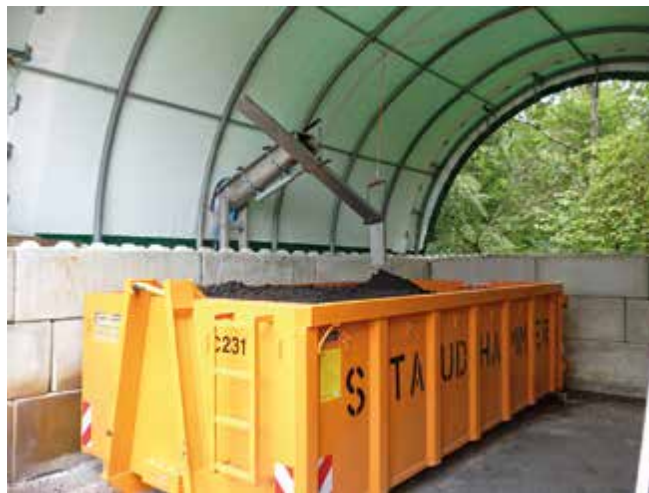
Abb. 3: Gesamtansicht
